MUELLER M2000

Stelem

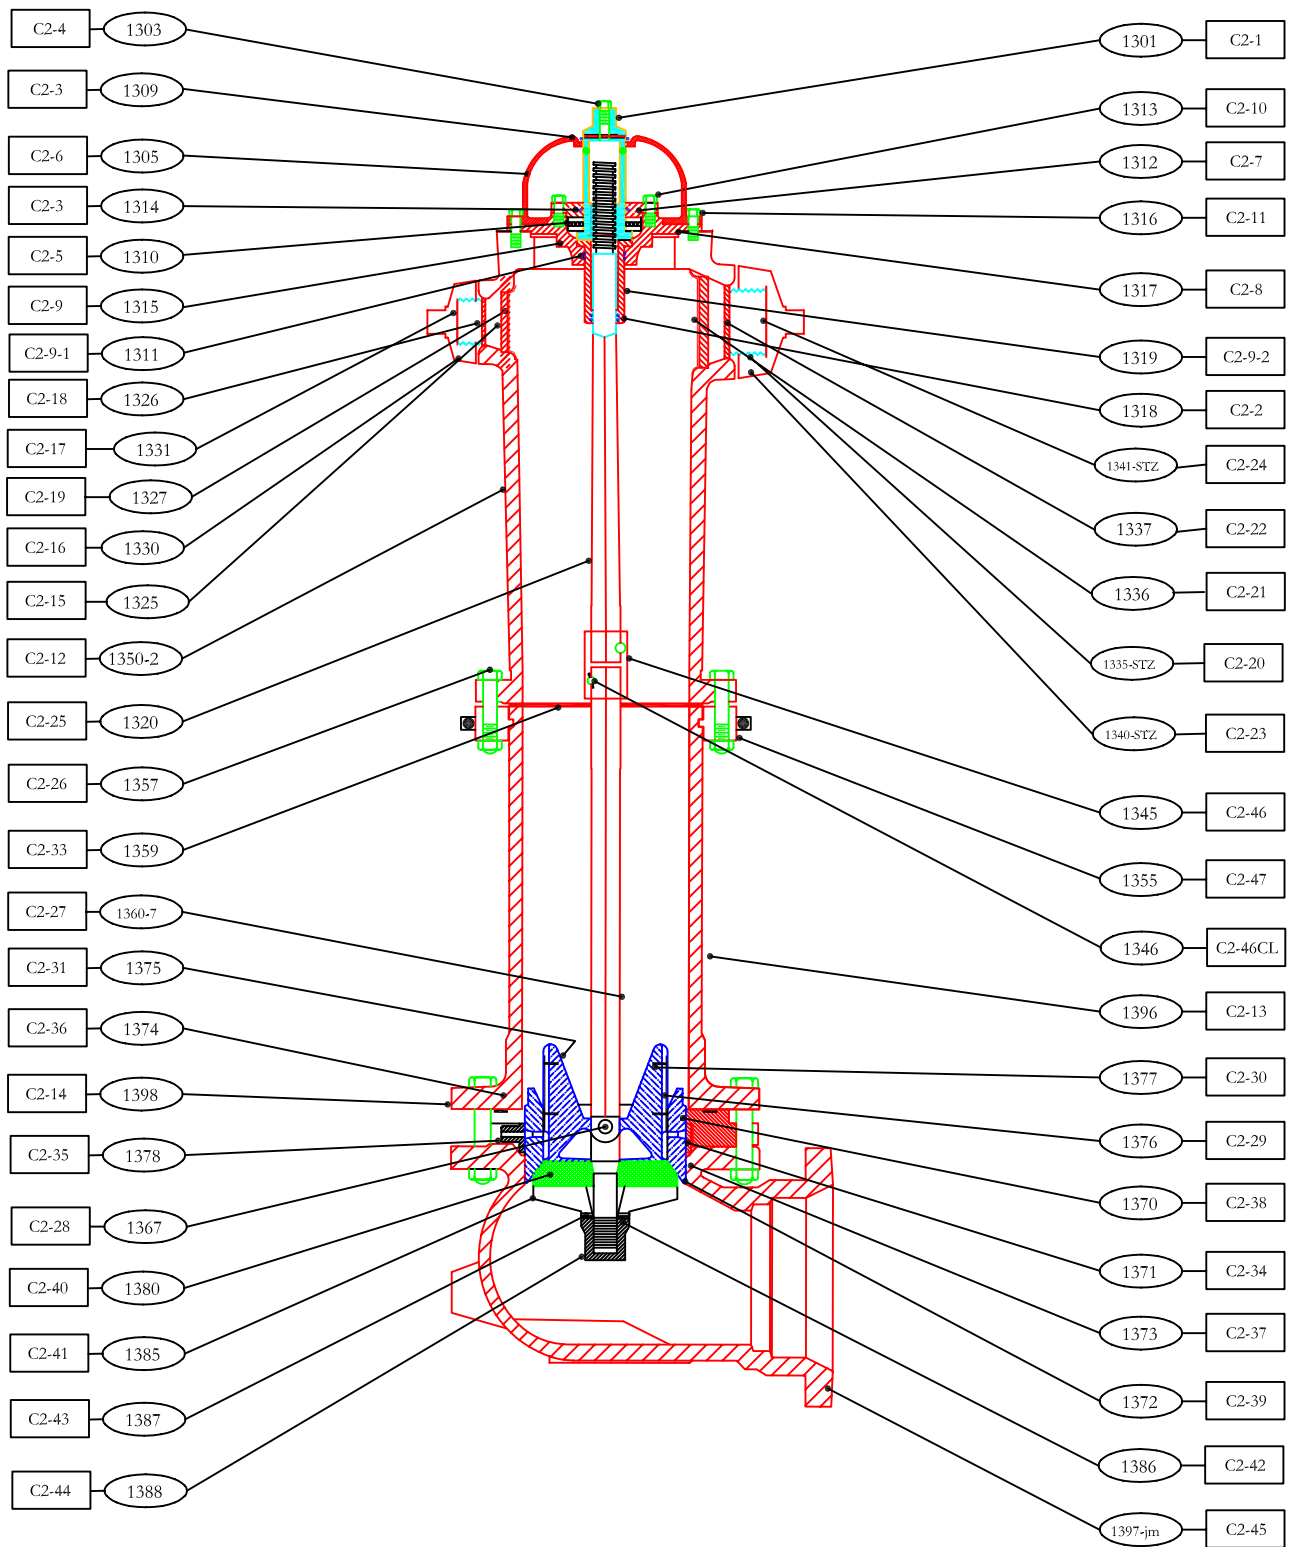
Réf. Stelem	Description	Réf. fabricant
1301	Écrou de manoeuvre	C2-1
1303	Vis de graissage	C2-4
1305	Capuchon	C2-6
1309	Joint torique du capuchon	C2-3
1310	Coussinet en polymère	C2-5
1311	Joint torique du manchon en polymère	C2-9-1
1312	Couvercle du coussinet	C2-7
1313	Boulon du couvert du coussinet	C2-10
1314	Joint torique du couvercle du coussinet	C2-3
1315	Carter	C2-9
1316	Boulon du carter	C2-11
1317	Garniture du support du coussinet	C2-8
1318	Joint torique	C2-2
1319	Manchon en polymère	C2-9-2
1320	Tige supérieure	C2-25
1325	Prise de boyau 2.5"	C2-15
1326	Anneau de retenue	C2-18
1327	Garniture du raccord pour lance d'incendie	C2-19
1330	Bouchon 2.5"	C2-16
1331	Garniture du capuchon de lance	C2-17
1335-stz	Raccort de pompage Storz	C2-20
1336	Anneau de retenue de la prise de pompage	C2-21
1337	Joint torique de la prise de pompage	C2-22
1340-stz	Bouchon de la prise de pompage	C2-23
1341-stz	Garniture du bouchon de la prise de pompage	C2-24

1345	Coupleur de rupture	C2-46
1346	Clavette et goupille du coupleur	C2-46 CL
1350-2	Corps	C2-12
1355	Bride de rupture	C2-47
1357	Écrous et boulons de la bride de rupture	C2-26
1359	Garniture de la bride	C2-33
1360-7	Tige inférieure 7' tranchée	C2-27
1367	Cheville de la tige	C2-28
1370	Bague de siège	C2-38
1371	Joint torique supérieur de la bague du siège	C2-34
1372	Joint torique inférieur de la bague de siège	C2-39
1373	Anneau de vidange	C2-37
1374	Anneau de retenue	C2-36
1375	Monture supérieure de la vanne	C2-31
1376	Portée de la vanne de vidange	C2-29
1377	Vis de la vanne de vidange	C2-30
1378	Gaine de l'anneau de vidange	C2-35
1380	Vanne principale	C2-40
1385	Monture inférieure de la vanne	C2-41
1386	Joint d'étanchéité de l'écrou capuchon	C2-42
1387	Rondelle de blocage	C2-43
1388	Écrou du support inférieur	C2-44
1396	Section intermédiaire	C2-13
1397 jm	Coude	C2-45
1398	Bride de colonne	C2-14
